Le glissement de terrain de La Valette (Alpes de Haute Provence - France) - Surveillance, système d'alarme.

F. Combes

LE GLISSEMENT DE TERRAIN DE LA VALETTE ALPES DE HAUTE-PROVENCE - FRANCE

SURVEILLANCE - SYSTEME D'ALARME

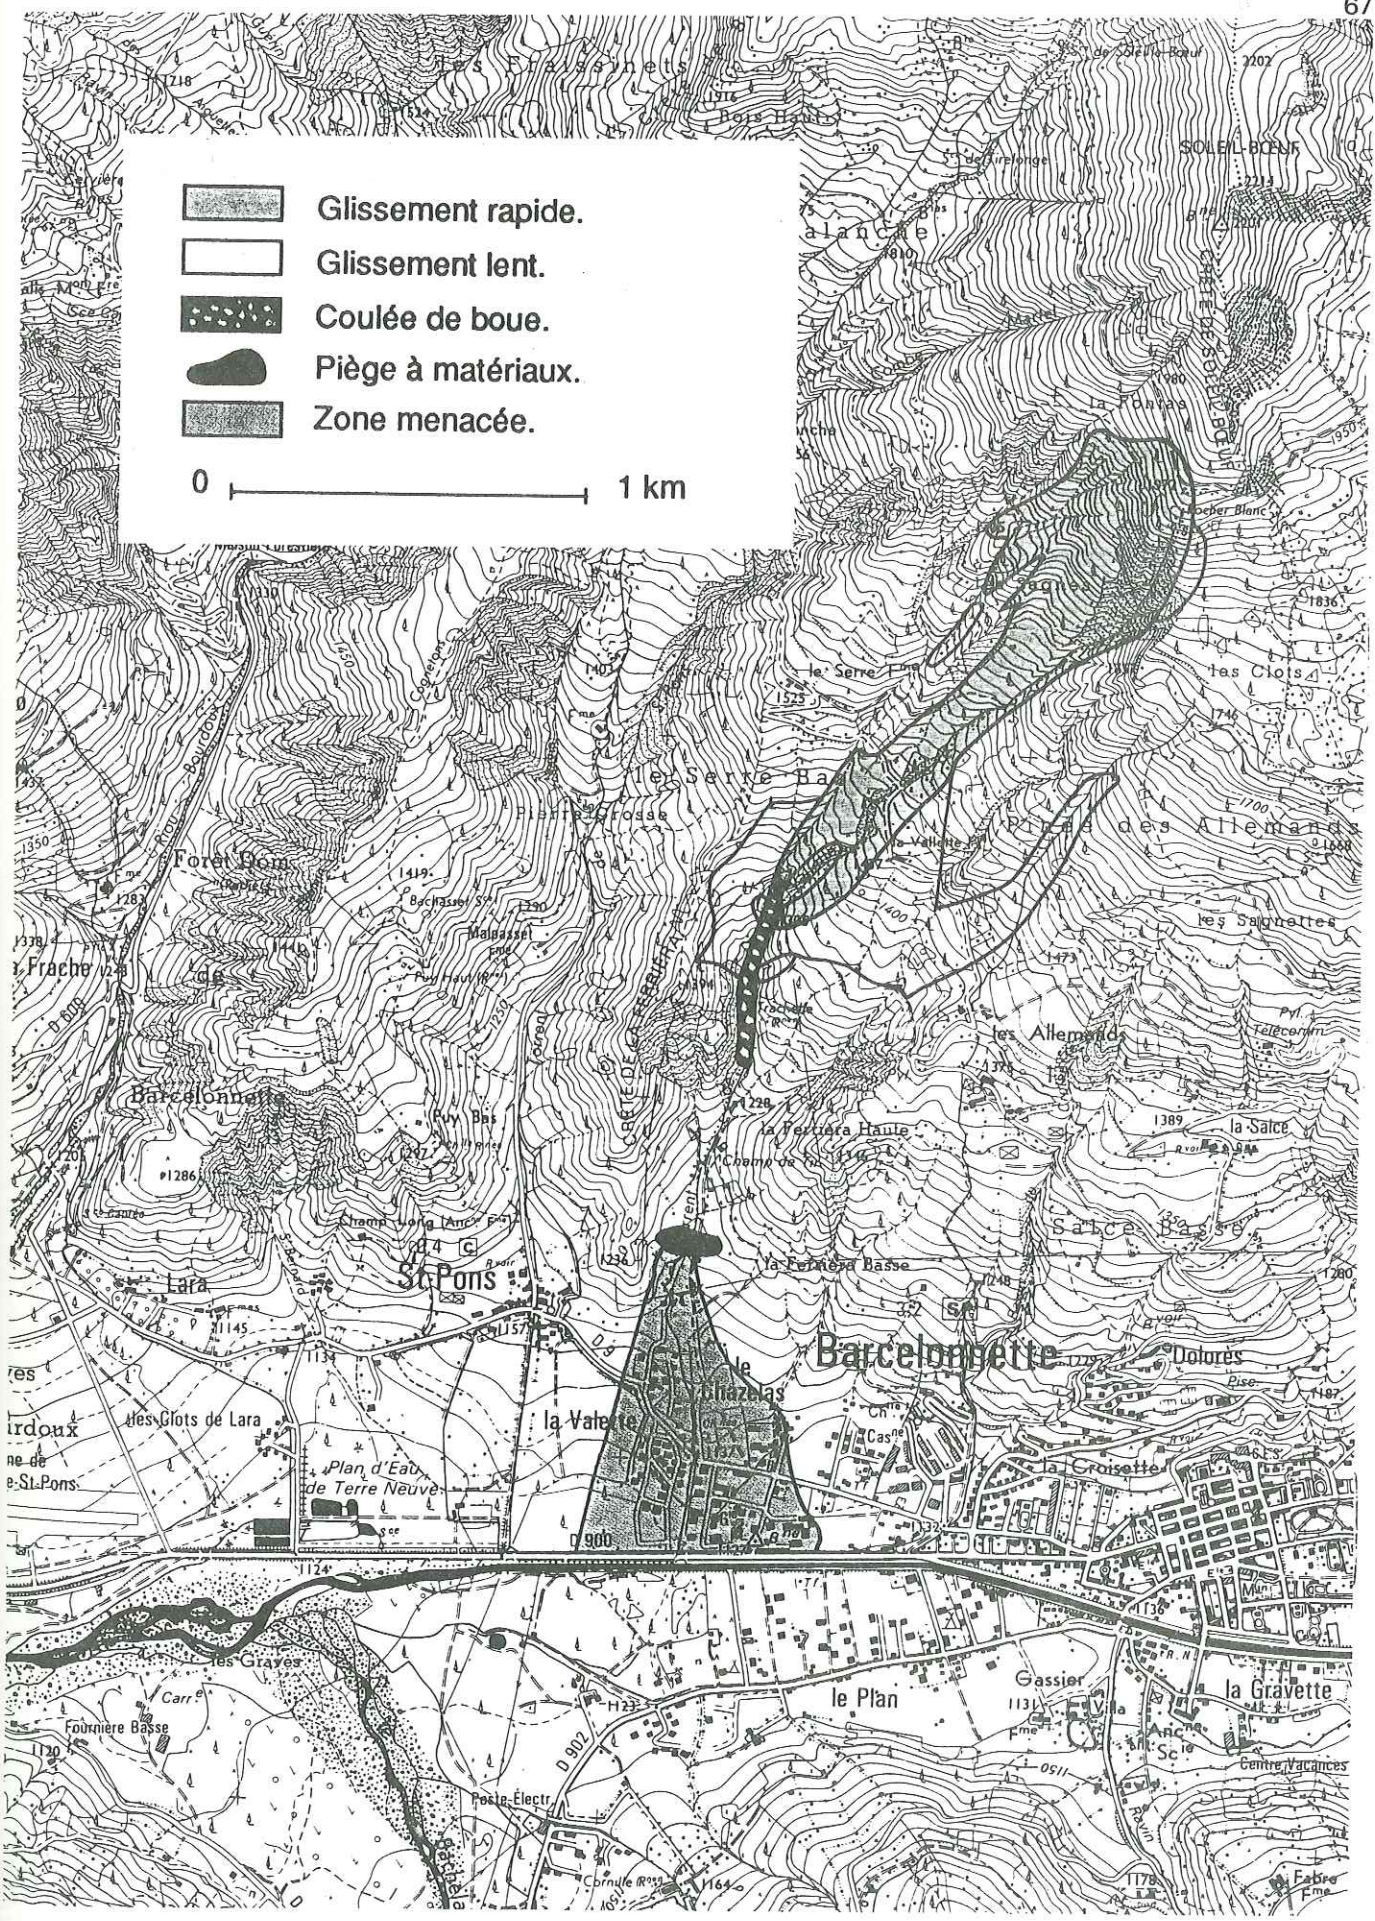
Glissement rapide.
-

Glissement lent.
-

Coulée de boue.
-

Piège à matériaux.
-

Zone menacée.
