LES CONDITIONS GEOLOGIQUES DU GLISSEMENT DE TERRAIN**DU PLATEAU D'ASSY EN 1970 - HAUTE-SAVOIE**

par Jacques DEBELMAS

RESUME: Cette catastrophe (71 morts) est due à une coulée boueuse déclenchée par des conditions météorologiques exceptionnelles dans les produits d'altération, pourtant assez minces, du Crétacé inférieur subalpin. L'intérêt est qu'ici les conditions météorologiques en question ont pu être analysées. La question des signes précurseurs est discutée.

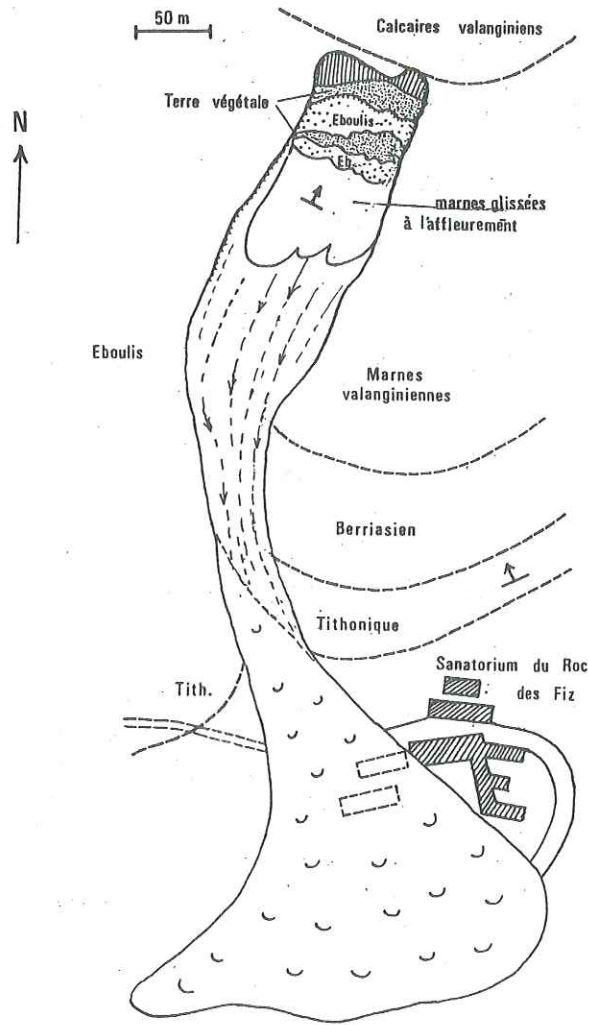
Figure 1- Carte du glissement

L'examen de la tête du glissement (fig.1) montre nettement la crevasse d'arrachement principale au-dessous de laquelle deux replats successifs garnis d'éboulis apparemment peu perturbés suggèrent le glissement d'autant de compartiment de marnes. De plus, dans la crevasse d'arrachement supérieure, on pouvait observer, sur quelques mètres carrés, un plan de faille enduit de calcite striée, plan incliné comme la pente, qui a donc pu contribuer au tassement du paquet de marnes sus-jacent.

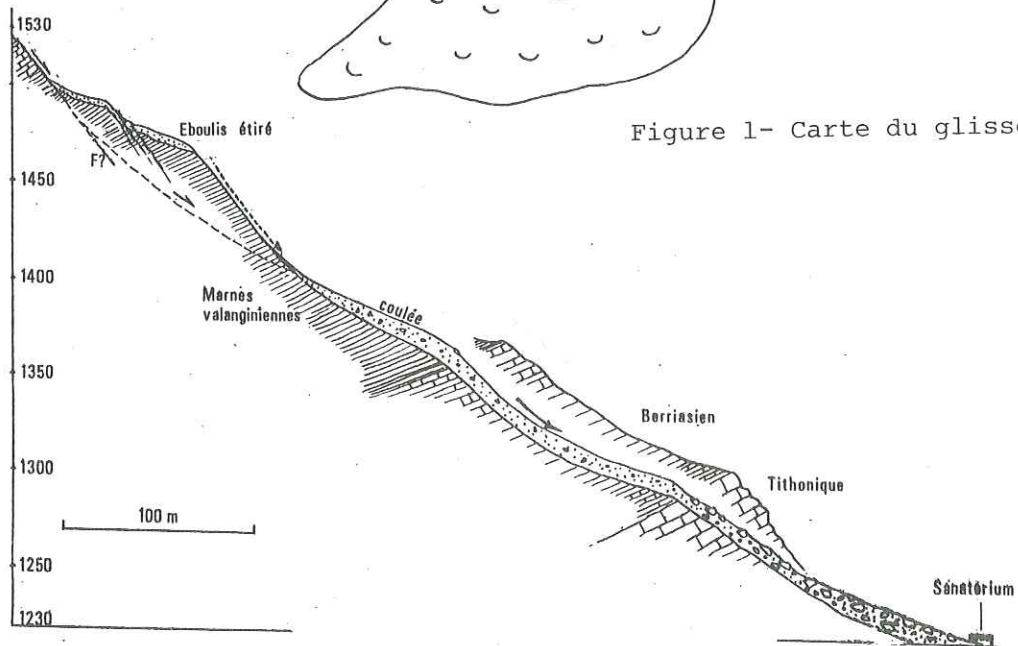
Figure 2: Coupe géologique

Le sanatorium sinistré, est surmonté par la barre des calcaires tithoniques, ici peu épais et peu massifs. Au-dessus, viennent les calcaires marneux du Berriasien (120 m environ), puis les marnes noirâtres schistoïdes du Valanginien inférieur (200 m) au niveau desquelles la pente du versant s'adoucit. Au-dessus, les calcaires du Valanginien supérieur forment un ressaut bien visible.

Tous ces termes sont à pendage N, de 30 à 40°.

Le Berriasien et le Valanginien inférieur, tendres, sont recouverts d'éboulis fins, mélangés à des produits argileux provenant de l'altération des marnes sous-jacentes. Ce complexe a une épaisseur moyenne de 2 à 5 m sauf au niveau de la base du Valanginien où il a pu atteindre une dizaine de mètre. C'est lui qui a glissé vers l'aval, mélangé à de la neige, en empruntant un talweg qui, un peu à l'W de l'aplomb du bâtiment, franchissait la barre tithonique. L'étude des photographies aériennes antérieures à la catastrophe montre que cette falaise se prolongeait à l'emplacement du talweg, bien qu'elle y fut moins marquée. La coulée l'a fait éclater et l'on en retrouve les morceaux dans les gros blocs qui parsèment actuellement la zone boueuse terminale, à l'emplacement des bâtiments détruits.
