Etude géologique sur le projet de barrage du Haut-Rhône français à Génissiat (près de Bellegarde) - Ain

QUATRIÈME SÉRIE — TOME DEUXIÈME — MÉMOIRE N° 8

Avec 31 coupes, schémas ou vues dans le texte, 3 planches de coupes et plans
et 4 planches de vues photographiques

1912

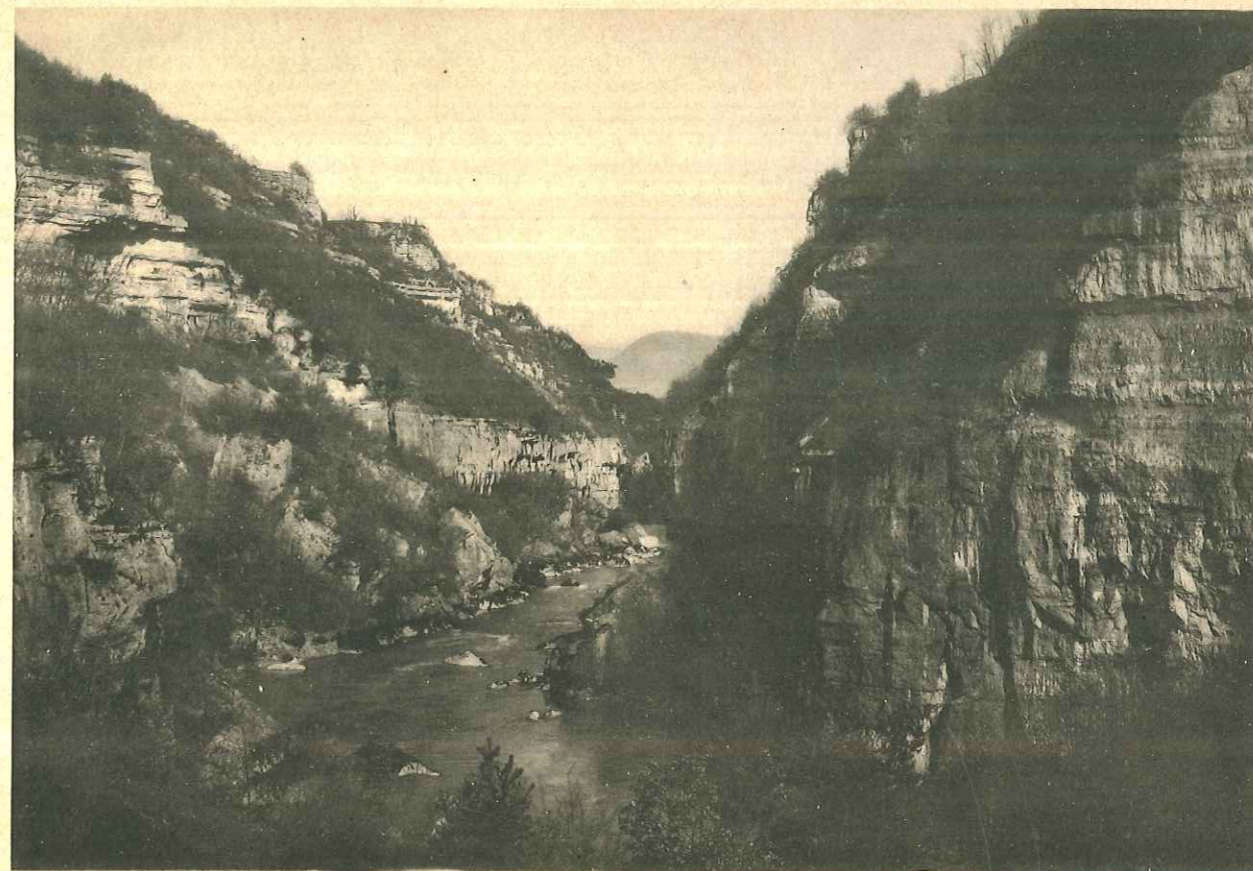
La cassure coupe la surface de la couche C
en amont de l'Étroit

Photographie prise de l'aval vers l'amont

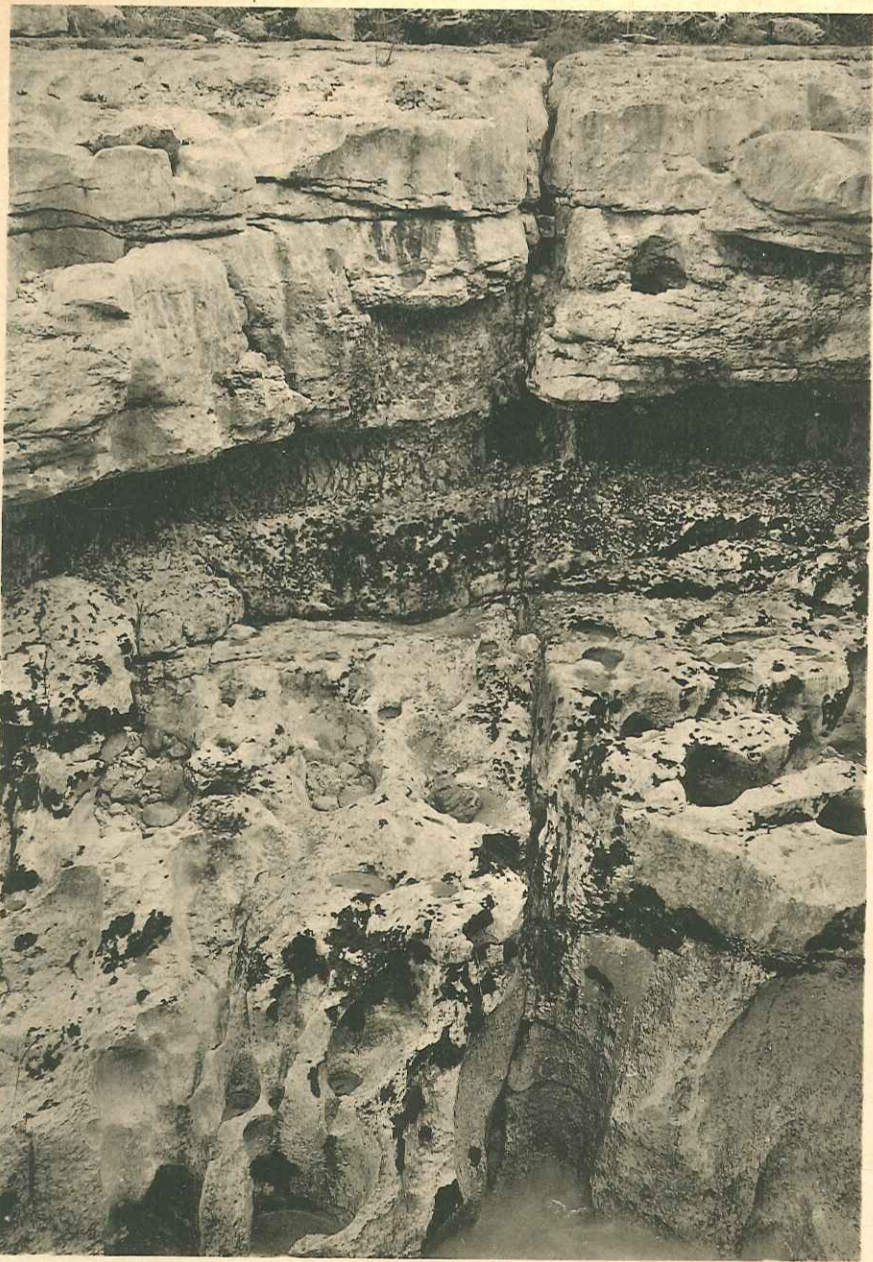
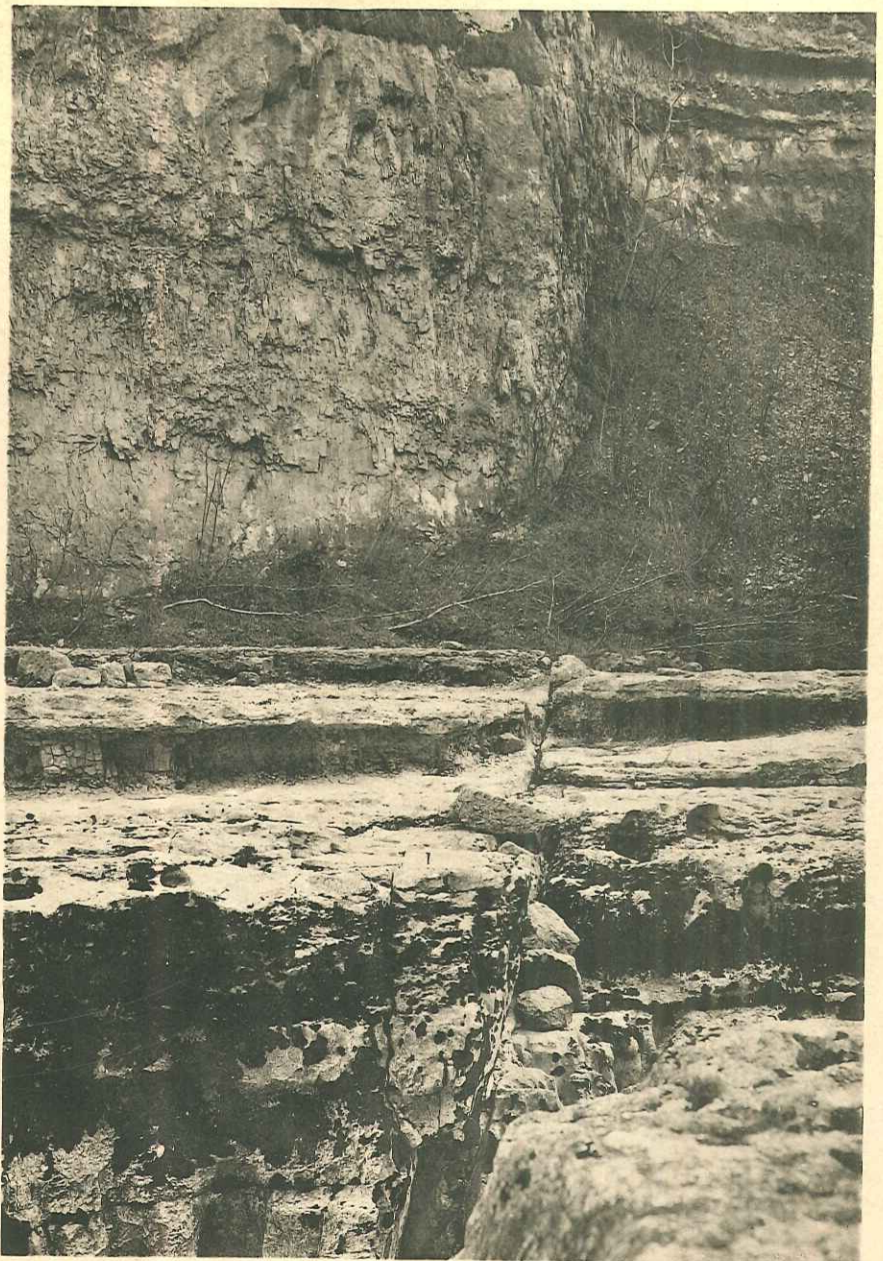
La cassure coupe transversalement l'Étroit ;
elle se prolonge dans la paroi du cañon

Photographie prise de la rive droite

LÈVRE AFFAÎSSÉE

LÈVRE SOULÉVÉE

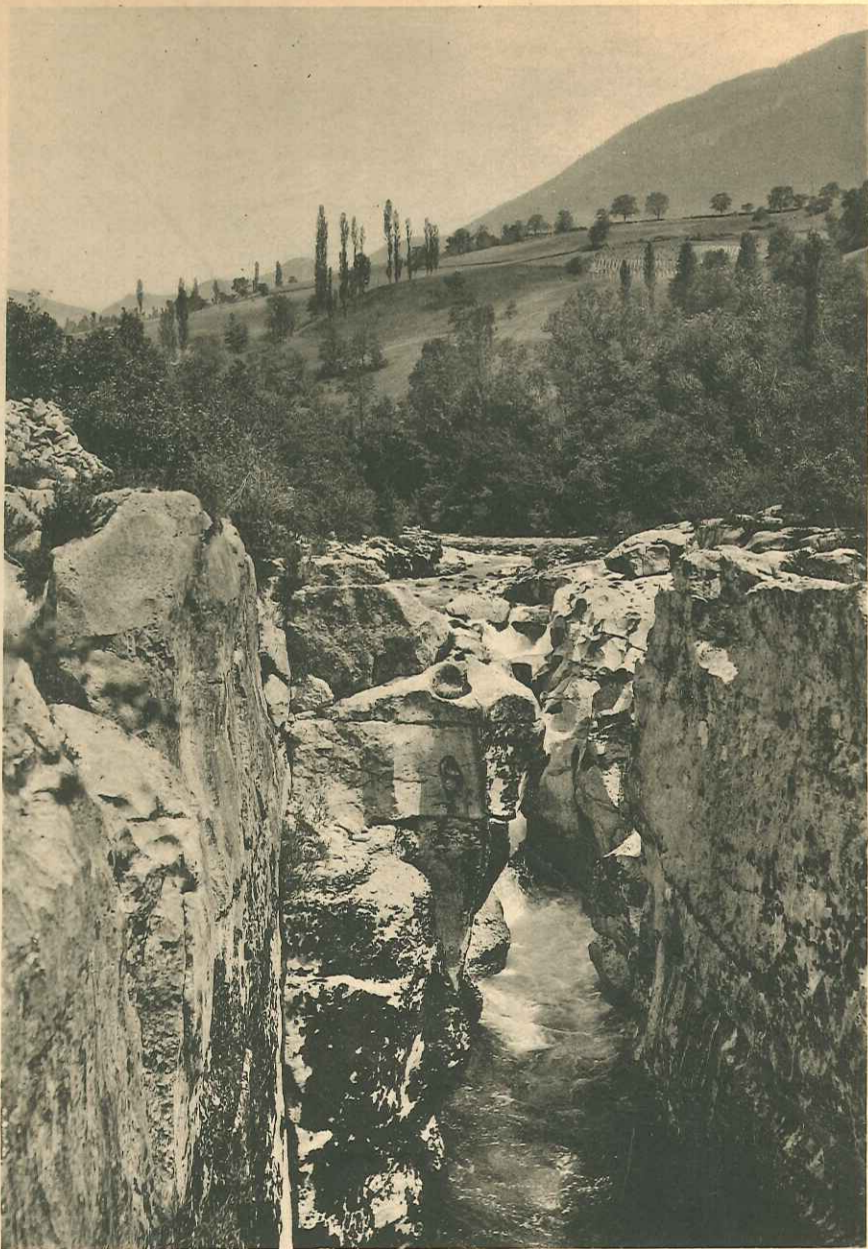
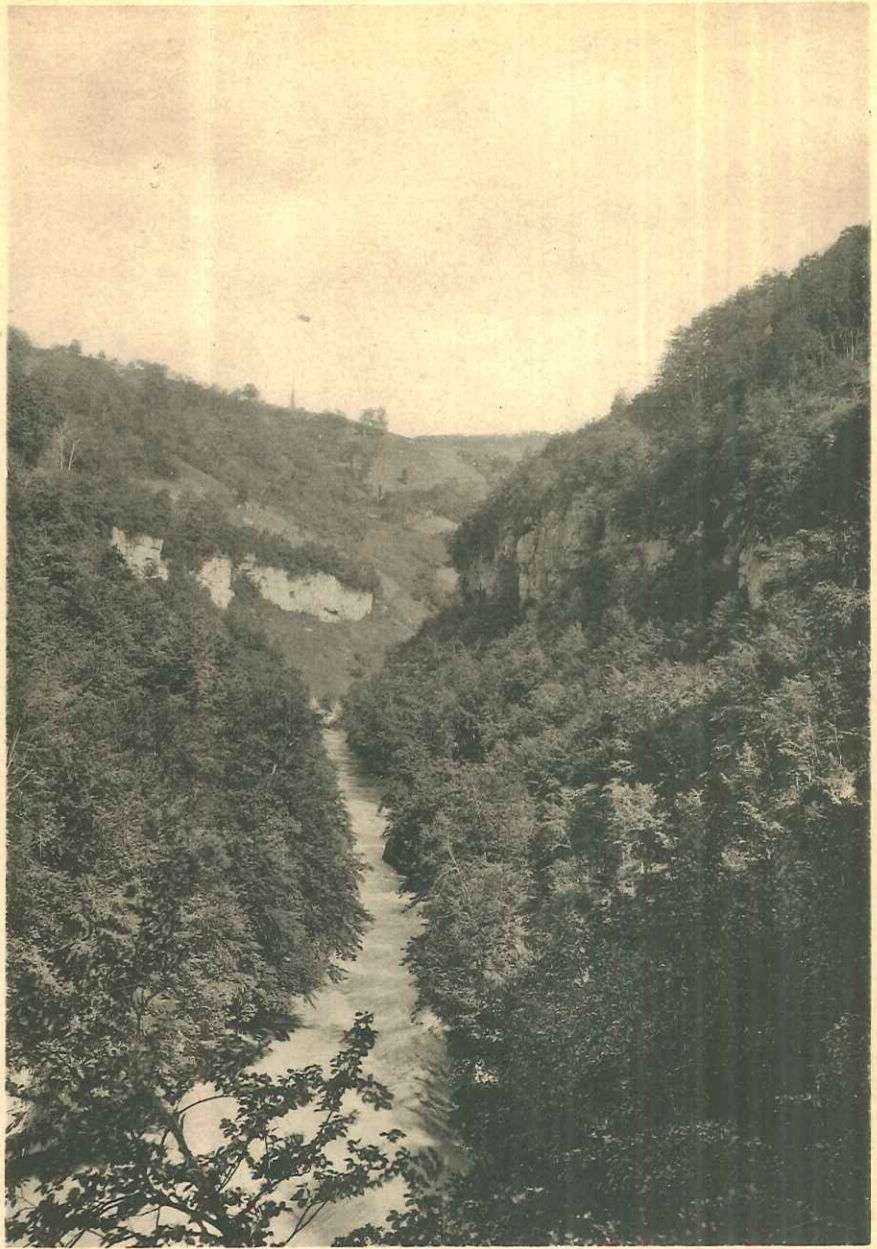
Etroit de Monthoux

Vue prise de l'amont vers l'aval

DIACLASE.
